Акт обследования системы подъездов №6, №7 жилого многоквартирного дома по адресу: Тверская область, г.Удомля, пр-т Энергетиков,5.

23 марта 2011г. было произведено обследование системы вентиляции подъездов №6, №7 жилого многоквартирного дома по адресу: Тверская область, г.Удомля, пр-т Энергетиков,5.

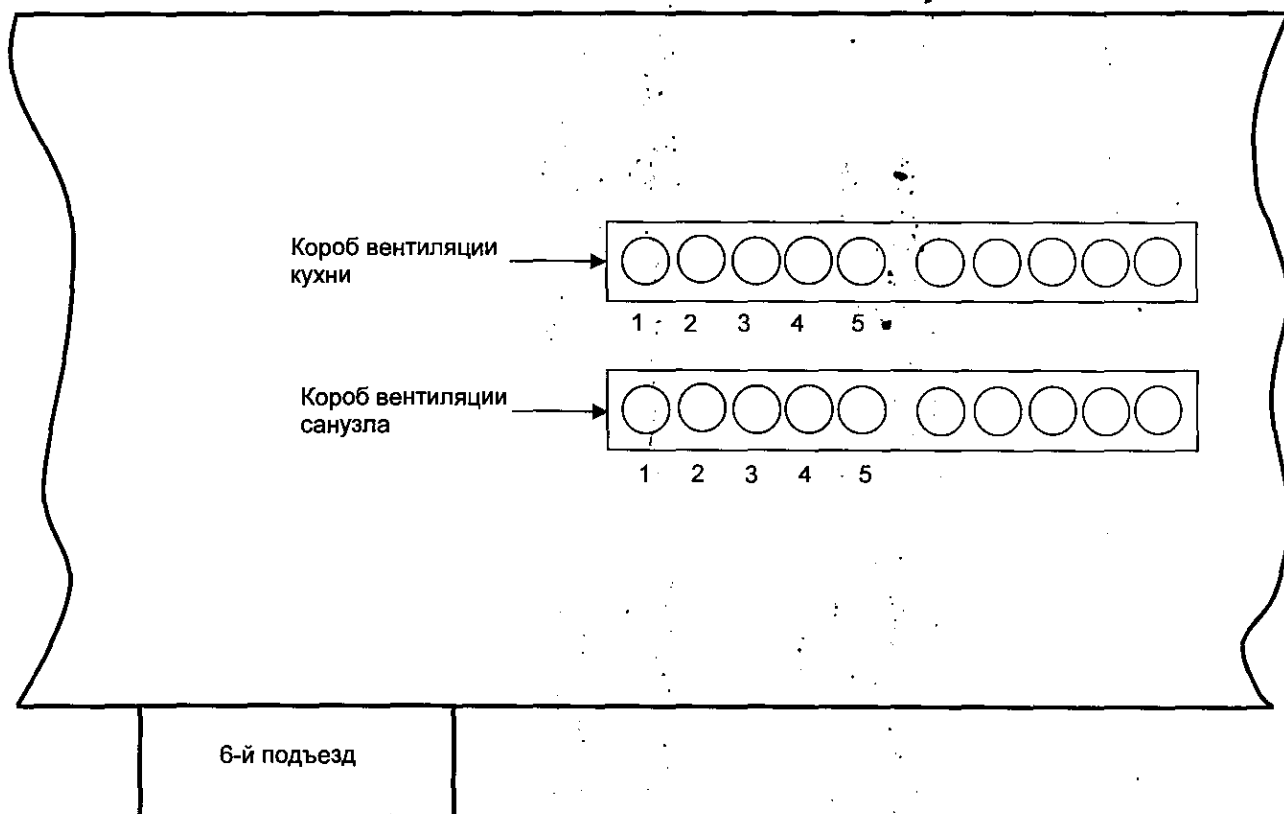
**Схема расположения вентиляционных коробов подъезда № 6
жилого многоквартирного дома по адресу: Тверская обл. г. Удомля,
пр-т Энергетиков, д5.**

1. Система вентиляции санузла подъезда №6 (см. схему), исследовано 5,3 п.м.:

1.1. В системе вентиляции санузла, канал №1, было обнаружено следующее:

- квартирных вытяжек не обнаружено;
- на расстоянии 1,1 м от верхнего края разрыв канала – чердак, тяга не наблюдается, боковой проход;
- на расстоянии 1,2 м от верхнего края нижняя плита чердака;
- в конце канала обнаружены наросты пыли, ветки, листья;
- канал требует очистки от наростов пыли, посторонних предметов;
- глубина канала составила 1,2 м.

1.2. В системе вентиляции санузла, канал №2, было обнаружено следующее:

- квартирных вытяжек не обнаружено;
- на расстоянии 1,1 м от верхнего края разрыв канала – чердак, наблюдается тяга, боковой проход;
- на расстоянии 1,3 м от верхнего края нижняя плита чердака;
- в конце канала обнаружены наросты пыли;
- канал требует очистки от наростов пыли;
- глубина канала составила 1,3 м..

1.3. В системе вентиляции санузла, канал №3, было обнаружено следующее:

- квартирных вытяжек не обнаружено;
- на расстоянии 1,3 м от верхнего края разрыв канала – чердак, наблюдается тяга, боковой проход;
- на расстоянии 1,4 м от верхнего края нижняя плита чердака;
- в конце канала обнаружены наросты пыли, листья;
- канал требует очистки от наростов пыли, листьев;
- глубина канала составила 1,4 м..

1.4. В системе вентиляции санузла, канал №4, было обнаружено следующее:

- квартирных вытяжек не обнаружено;

- на расстоянии 1,3 м от верхнего края разрыв канала – чердак, наблюдается тяга, боковой проход;
- на расстоянии 1,4 м от верхнего края нижняя плита чердака, проход вниз, смещение около 100%, проникновение невозможно;
- в конце канала обнаружены наросты пыли;
- канал требует очистки от наростов пыли;
- глубина канала составила 1,4 м.

2. Система вентиляции кухни подъезда №6 (см. схему), исследовано 23,9 п.м.:

2.1. В системе вентиляции кухни, канал №1, было обнаружено следующее:

- квартирных вытяжек не обнаружено;
- на расстоянии 1,0 м от верхнего края нижняя плита чердака, тяга не наблюдается;
- в конце канала обнаружены наросты пыли, кусок пластиковой трубы;
- канал требует очистки от наростов пыли, посторонних предметов;
- глубина канала составила 1,0 м.

2.2. В системе вентиляции кухни, канал №2, было обнаружено следующее:

- квартирных вытяжек не обнаружено;
- на расстоянии 1,0 м от верхнего края нижняя плита чердака, смещение канала около 15%, наросты грязи, пыли;
- на расстоянии 3,6 м от верхнего края смещение канала около 20%, наросты грязи, пыли;
- на расстоянии 8,9 м от верхнего края обнаружено дно;
- посторонних предметов не обнаружено;
- канал требует очистки от наростов грязи (паутины);
- глубина канала составила 8,9 м.

2.3. В системе вентиляции кухни, канал №3, было обнаружено следующее:

- квартирных вытяжек не обнаружено;
- на расстоянии 1,1 м от верхнего края разрыв канала, нижняя плита чердака;
- на расстоянии 2,0 м от верхнего края наросты грязи, пыли;
- на расстоянии 3,4 м от верхнего края обнаружено дно;
- посторонних предметов не обнаружено;
- канал требует очистки от наростов грязи (паутины);
- глубина канала составила 3,4 м.

2.4. В системе вентиляции кухни, канал №4, было обнаружено следующее:

- на расстоянии 1,1 м от верхнего края канал забит мусором (паутина, бумага, листья);
- на расстоянии 1,3 м от верхнего края поперёк канала обнаружена деревянная палка;
- на расстоянии 4,0 м от верхнего края смещение канала около 20%;
- на расстоянии 5,6 м от верхнего края параллельно каналу за его геометрической границей обнаружена предположительно пластиковая труба, наблюдается 30-40 см.;
- на расстоянии 7,1 м от верхнего края обнаружена квартирная вытяжка (3-й этаж);
- на расстоянии 7,2 м от верхнего края обнаружено дно;
- посторонних предметов на дне не обнаружено;
- канал требует очистки от наростов грязи (паутины);
- глубина канала составила 7,2 м.

2.5. В системе вентиляции кухни, канал №5, было обнаружено следующее:

- квартирных вытяжек не обнаружено;
- на расстоянии 1,2 м от верхнего края поперёк канала обнаружена проволока или провод, паутина;
- на расстоянии 1,2 м от верхнего края смещение канала около 20%;

- на расстоянии 1,5 м от верхнего края наросты грязи, пыли;
- на расстоянии 3,4 м от верхнего края обнаружено дно;
- посторонних предметов на дне не обнаружено;
- канал требует очистки от наростов грязи (паутины);
- глубина канала составила 3,4 м.

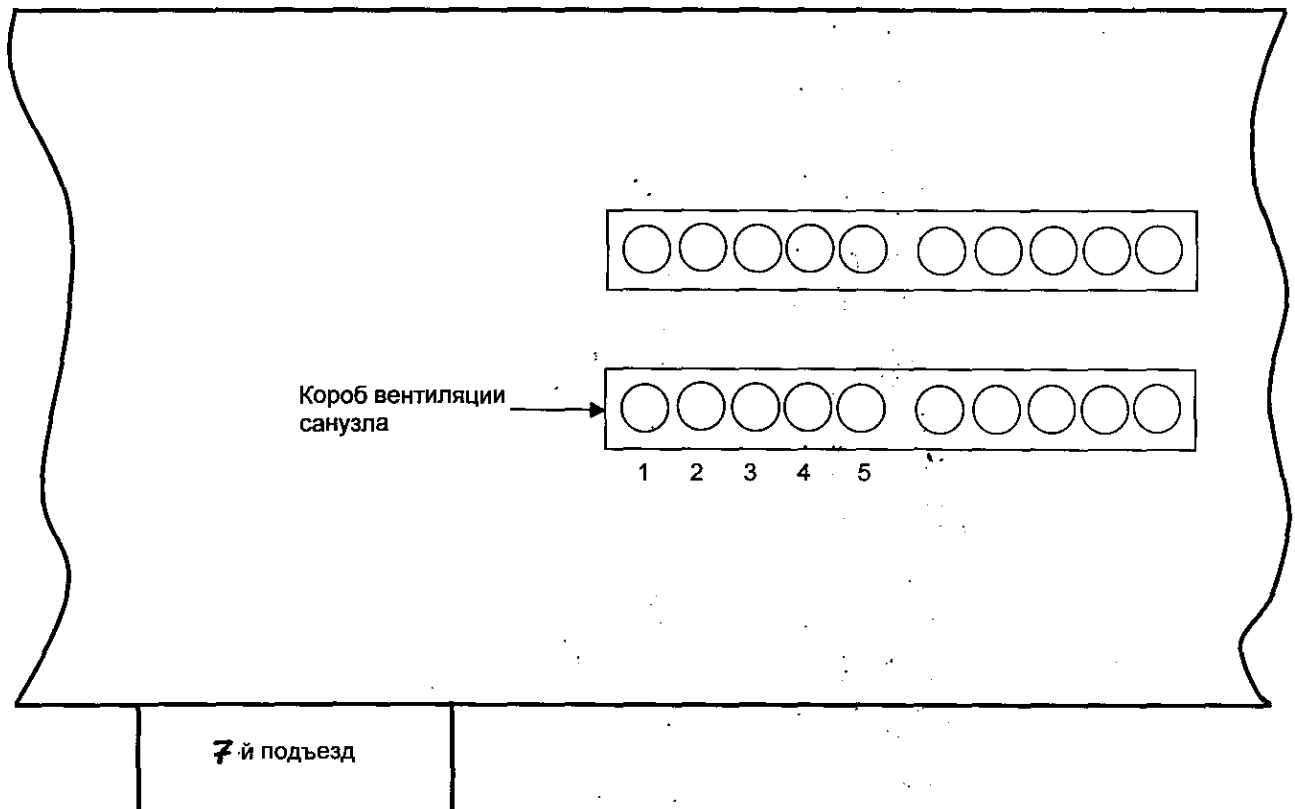
**Схема расположения вентиляционных коробов подъезда № 7
жилого многоквартирного дома по адресу: Тверская обл. г. Удомля,
пр-т Энергетиков, д5.**

3. Система вентиляции санузла подъезда №7 (см. схему), исследовано 7,0 п.м.:

3.1. В системе вентиляции санузла, канал №1, было обнаружено следующее:

- квартирных вытяжек не обнаружено;
- на расстоянии 1,2 м от верхнего края обнаружено дно;
- на дне обнаружен металлический пруток, длиной около 50 см. в вертикальном положении;
- канал требует очистки от наростов пыли, посторонних предметов;
- глубина канала составила 1,2 м.

3.2. В системе вентиляции санузла, канал №2, было обнаружено следующее:

- квартирных вытяжек не обнаружено;
- на расстоянии 1,2 м от верхнего края разрыв канала – чердак, тяга не наблюдается;
- на расстоянии 1,3 м от верхнего края нижняя плита чердака;
- в конце канала обнаружены наросты пыли;
- канал требует очистки от наростов пыли;
- глубина канала составила 1,3 м.

3.3. В системе вентиляции санузла, канал №3, было обнаружено следующее:

- квартирных вытяжек не обнаружено;
- на расстоянии 1,3 м от верхнего края разрыв канала – чердак, тяга не наблюдается, боковой проход;
- на расстоянии 1,4 м от верхнего края нижняя плита чердака;
- в конце канала обнаружены наросты пыли, листья;
- канал требует очистки от наростов пыли, посторонних предметов;
- глубина канала составила 1,4 м.

3.4. В системе вентиляции санузла, канал №4, было обнаружено следующее:

- квартирных вытяжек не обнаружено;
- на расстоянии 1,0 м от верхнего края разрыв канала – чердак, тяга не наблюдается, боковой проход, поперёк канала сбоку палка;
- на расстоянии 1,1 м от верхнего края нижняя плита чердака;
- в конце канала обнаружены наросты пыли, ветки, листья;
- канал требует очистки от наростов пыли, посторонних предметов;
- глубина канала составила 1,2 м.

3.5. В системе вентиляции санузла, канал №5, было обнаружено следующее:

- на расстоянии 0,4 м от верхнего края обнаружен пруток, длиной около 50 см., паутина, листья;
- на расстоянии 1,1 м от верхнего края разрыв канала, смещение около 30%, паутина, листья;
- на расстоянии 1,8 м от верхнего края обнаружена квартирная вытяжка (5-й этаж);
- на расстоянии 1,9 м от верхнего края обнаружено дно;
- канал требует очистки от наростов грязи (паутины), посторонних предметов;
- глубина канала составила 1,9 м.

Каналы вентиляции санузла подъезда №7 имеют наклон в сторону задней части дома примерно 7-10 градусов от вертикали
